## 歷史重演~小林村的宿命

潘國樑 \*

高雄縣小林村在今(民國 98)年八月八日莫拉克颱風時遭受理村的大災難,其原因安在?曾經引起很多專家學者及一般人的興趣。經過多方面蒐集照片、影像、及現場踏勘之後,作者對其發生的來龍去脈已經可以相當掌握了。茲以此篇短文來說明,以饗讀者。

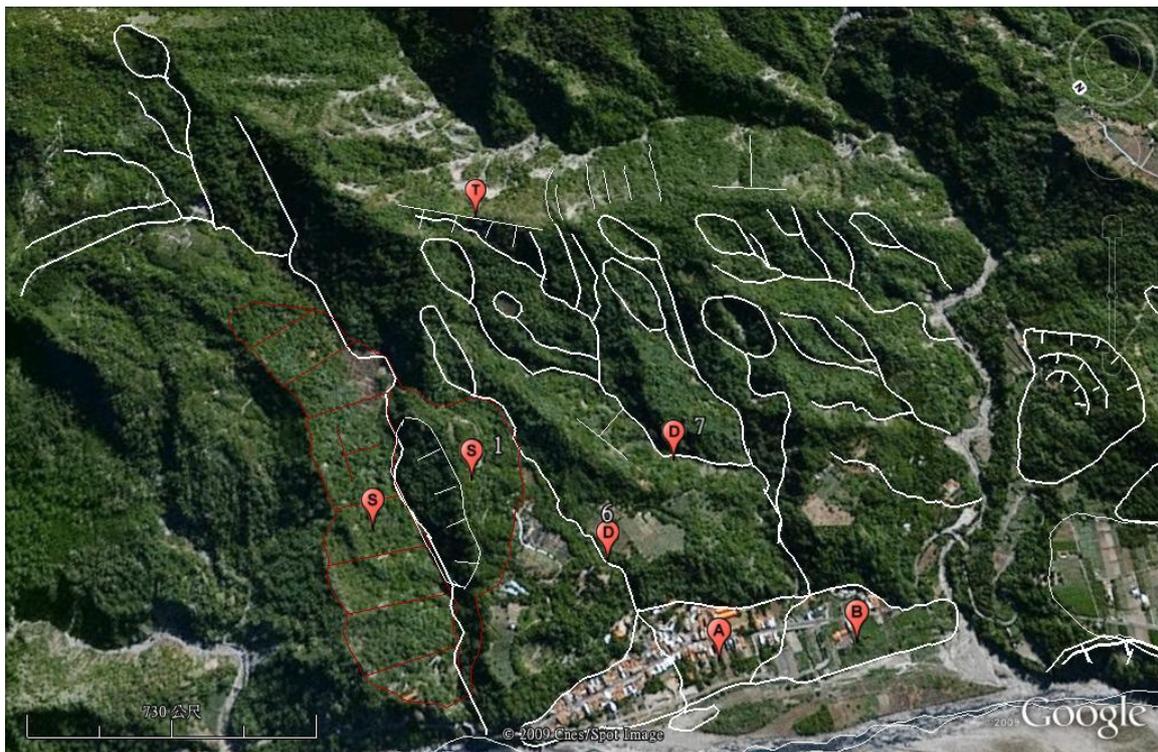
我們先從災前的衛星影像來了解一下小林村(見圖一)。小林村座落於楠梓仙溪的左岸河畔之低階土石流堆積扇上(A);該堆積扇的橫切面顯示中間高、兩側低的典型土石流地形,正好位於註記 D6 的山溝(水保局的高縣 DF006 土石流潛勢溪流)出口之下方;而該出口則呈現明顯的斷崖地形。在 D6 所在,狀如三角錐的地塊則是一個高階土石流堆積扇;其扇緣已經消失,疑被楠梓仙溪所沖蝕;唯一令人不解的是這兩個土石流堆積扇的土石料源來自何處?

如果我們再仔細觀察圖一整張影像所呈現的地形,可以判釋小林村的後山滿佈著土石流的遺跡;其中 D6 及 D7 都被水保局認定為土石流的潛勢溪流(分別為高縣 DF006 及 DF007)。S 則是順向坡的滑動面(也是層面),其滑動時代很早,滑體還越過小稜線,局部覆蓋在高階堆積扇上(S1);因為滑體的後緣陡峭,所以在順向滑動發生之後,在滑體後緣又發生了逆向坡滑動。

從災前的影像分析,一般將會推測小林村的災變,最可能從 T 處啟動,因為 T 處存在著張力裂縫,而且又是 D7 土石流的發源地。但是經過空中拍攝,以及地面的近距離觀察,才發現小林村土石流的發生極其複雜,而且唯有利用遙測影像,進行深入的判釋才有可能找出其個中原因。

圖一 莫拉克颱風前的小林村 (Google Earth)

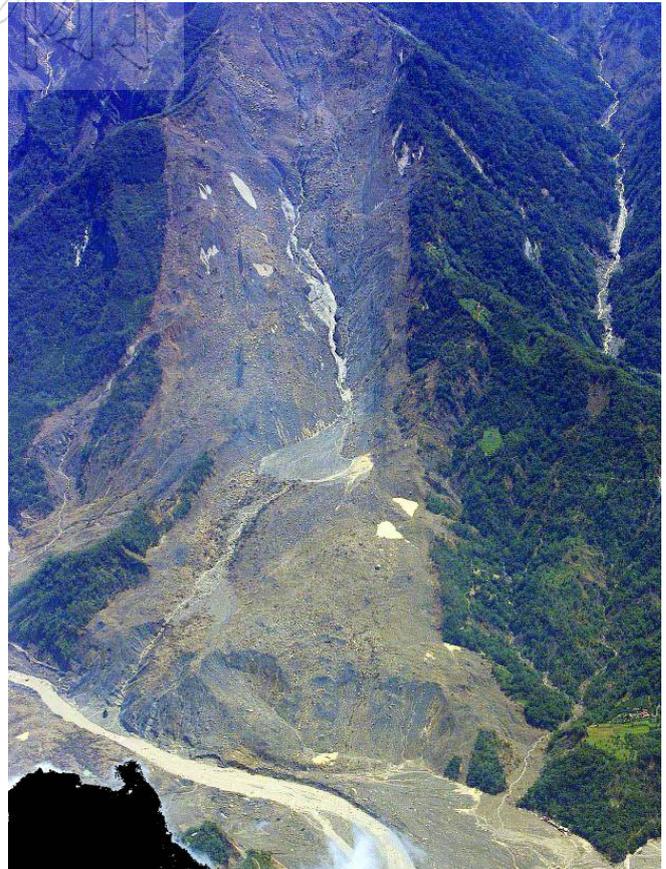
圖二係從低空拍攝，表示此次莫拉克颱風所造成的小林村土石流，其右上角的白色線形為角埔溪的一小段；右下角的 Y 型山溝即為 DF007（其河谷呈現細小的黃灰色）。該張照片是在土石流發生後不久即拍攝的影像，所以保存著還很新鮮的地形，對於研判土石流發生的機制有極大的幫助。在此張照片上，土石流的源頭沒有完整的呈現，所以我們暫且擱置一旁。

圖二中最值得注意的是照片中心有一個顯著的堰塞湖（淺灰色），其壩體（青灰色）係由湖的右下岸之順向坡滑動體所堆置而成；而現在的順向坡正是圖一的順向坡 S 之下伏層面，即此次的滑動面乃位於 S 的更深層面，也就是說每發生一次順向坡滑動，岩層就一層一層的被往下剝除。可見過去的災害常成為未來災害的殷鑑，由此再度證明古崩塌地及古土石流的清查正是防災的首要程序；「以古鑑今」乃是研究防災科技的重要守則。由於這個順向坡滑動體將河道堵塞，迫使土石流改道，因此流路只好走直線而衝向高位堆積扇，並將堆積扇面上的空間填滿，形成一堆壠丘（黃褐色），且越過斷崖，而傾瀉在楠梓仙溪的河谷內，小林村的命運因而就決定了。根據常理推測，此次土石流運動的過程可能非常快速而短暫，連逃命的機會都沒有。

圖二 小林村土石流的空中攝影（齊柏林先生拍攝）

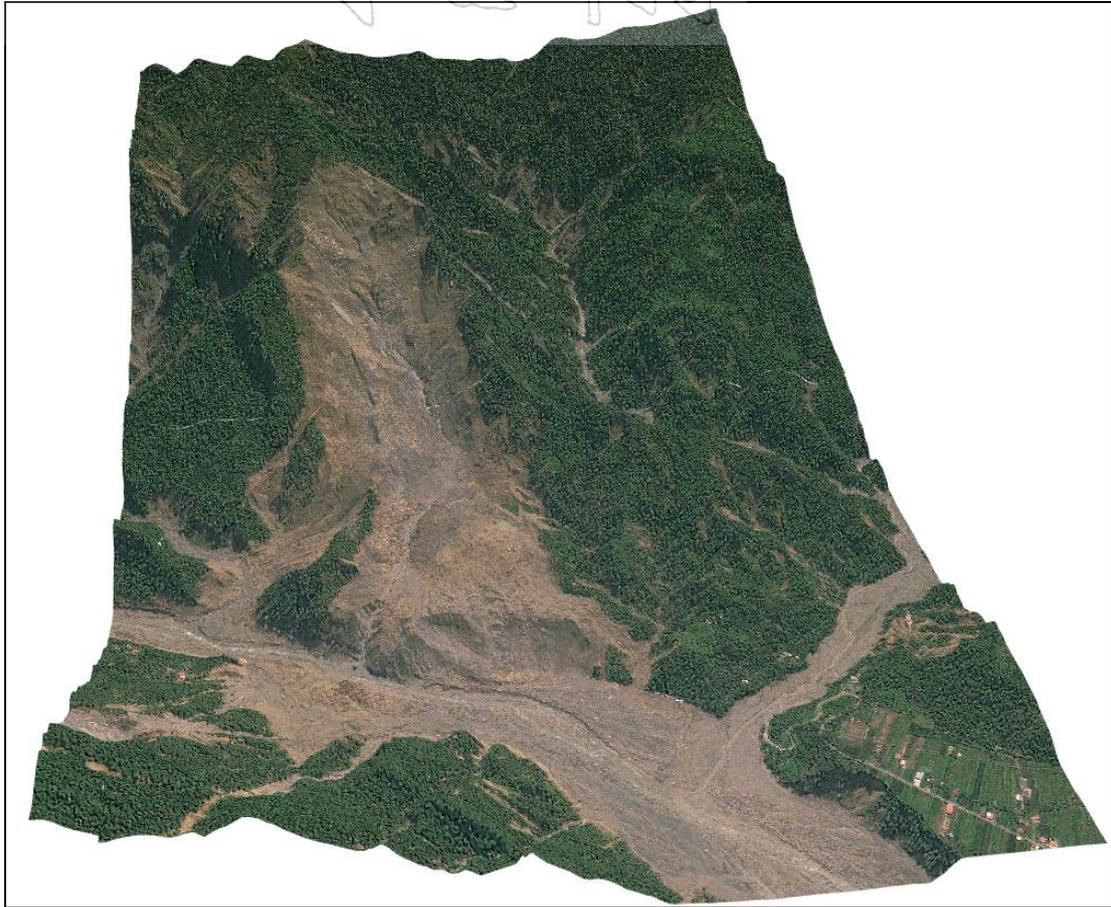
我們接著看看福衛二號的影像（見圖三），因為其取像的時間比圖二的低空照片還要晚，所以地形上也發生了些微變化。最明顯的是壩體已經潰決，而堰塞湖消失了，只留下一堆沉積物。在福衛二號的衛星影像上可以清楚的看到土石流發源地，位於獻肚山的山頂。如果我們回去看看 Google Earth 的災前影像，赫然發現該發源地正是 D6 往上游延伸的匯水窪地（見圖四中狀似地瓜葉的紅色部份）。由此可以證明兩件事情：第一是匯水窪地是辨識土石流的關鍵地形；第二是高位堆積扇的形成就像這次發生的小林村土石流一樣，它們不但發生的機制相同，連發生的地點也都一模一樣；兩者都是起源於順向坡滑動（圖一的 S-S1），且其滑體堵塞了河道，驅

圖三 小林村土石流從福衛二號衛星所看到的情形（內政部建築研究所提供）

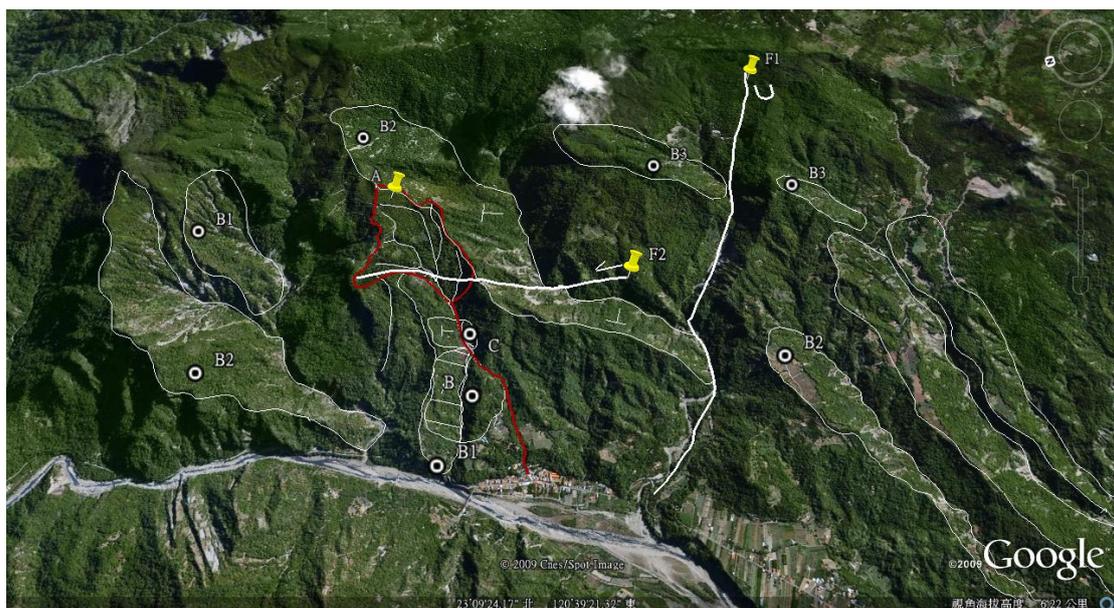
圖四的紅色線條表示直進式土石流的流向。但是當水流偏小時，無力順著 D6 的方向繼續直行，此因 D6 的高程較高的緣故。因此流水就自己沖出一條小溝，使得小溝的下游向左偏轉（即凹向左方）。圖中的 C 就是其轉折點的位置。

這一次小林村土石流的發生，顯然是古土石流的復活，確切是歷史的重演。每次發生土石流時，都是順著地瓜葉及其葉梗的順序一路下來，最後土石則停積在楠梓仙溪的河床上。而且每發生一次土石流，岩層就被往下剝去一層，如此週而復始。因此，古土石流的辨認與清查乃是土石流防災的有效策略之一。不知小林村現在的村民是否還堅持要舊地重建？相信賭贏的機會不大，也許今生無事，但是後代子子孫孫呢！

圖四 高雄縣 DF006 土石流（紅色線條）及其平時（C-B-B1）的流勢
