## Google-Earth 衛星影像的應用(1) — 梨山地滑新解

潘國樑\*

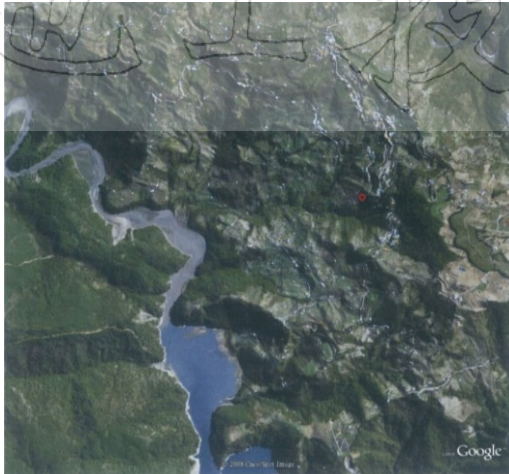
圖一 Google-Earth 衛星影像

梨山地滑地區的衛星影像顯示於圖一；圖二則是該張影像的判釋結果。

為了能看見正地形，所以特別將影像反時針轉了 90°，也就是眼朝東方看，即北方在左手邊；因此太陽方位位於圖一的右上角（即來自東南方）。

影像中包圍著左下角的為大甲溪上游，德基水庫的庫水已經壅高到梨山斷層（F-F）的位置；使梨山斷層的線形顯露無遺。大甲溪的上游帶來很多泥砂，入庫後即刻沉積，由河水顏色的突然變化可以得到證明。這張影像同時證明了影像取得時間的不久前在上游集水區曾經降過雨，所以河水呈混濁現象。

影像上很清楚的顯示，梨山地滑的面積比我們以前的認知起碼還要大一倍以上，其總滑體的冠部從 M，經 C，一直到 N，取其平順弧長的話可以長達 5.5 公里。目前活動中的大滑體係涵蓋 BCN 所包圍的地區；它們可以分成三大部分，被 TF1 及 TF3 兩條撕裂斷層（Tear Fault）所分隔（見圖二）；這兩條斷層的方向與地滑的滑向幾乎一致，都朝向西北方，即地滑的總體滑向係朝著大甲溪。撕裂斷層一般發育在逆衝斷層的上盤；即上盤在長距離搬運時被撕裂的。但是此地並無逆衝斷層，所以它們不是由逆衝斷層造成的。我們也無法證明這些撕裂斷層是因山崩而撕裂的，因為這三塊滑體的滑距極為有限，其衝力不足以造成撕裂斷層；而且這些撕裂斷層（包括 TF1、TF2、及 TF3）都將堅硬的岩層 B（推測應為廬山層內的硬砂岩）撕裂了。B 層靠近大甲溪一側的滑動前鋒之露頭線參差不齊，中間的一塊顯得特別往前凸出，此因這三個斷塊的錯距不等所致。相反的，B 層靠近梨山賓館一側的露頭線卻非常整齊，因為被整體滑動的滑動物質所掩蓋的關係。由此益發證明 TF1、TF2、及 TF3 是深及更深岩層的斷層，而不是

從影像上還可證明，滑動面的深度應切入岩盤，而不是位於崩積層與堅硬岩盤的交界面上。第一個證據是被撕裂斷層所分割的滑體內都由很大的三角形斷塊（大者其橫寬可大到200公尺以上）所組成（見圖一），而且它們的位態雖有變化，但變化並不大，仍然維持向東南方向傾斜的態勢；這不是崩積作用所可辦到的。第二項證據是在G及H兩個地方，硬砂岩A及B都被較新的滑動面所切斷，而且斜切它們下伏的相對軟弱岩層。

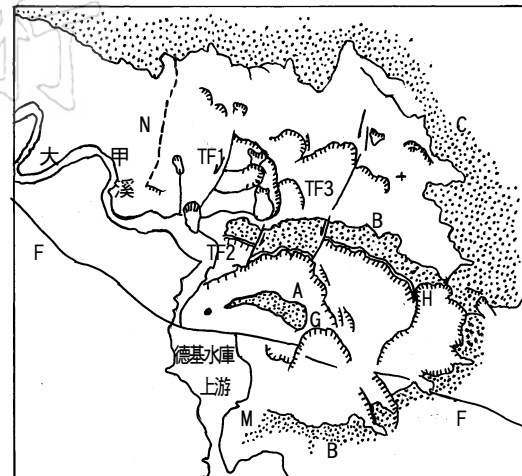
圖二 衛星影像判釋結果

深度只及滑動面的撕裂線。換句話說，B層應是被斷層所錯斷，而不是因為梨山地滑造成其錯斷；所以推測B層是穩定的應屬合理。但是A層與B層之間所夾的相對軟弱岩層則是不穩定的；它們是屬於逆向坡的滑塌（Slump）類型。從宏觀的尺度來看，A、B、C三層同屬一種岩性，因為它們都是耐侵蝕的相對堅固岩層，所以地形比較凸出，可以當作指準層（Keybed）；在層序上，以A層為最老，B層次之，而C層最年輕。其中B層在H附近呈現迴轉彎的特徵；這乃是典型的褶皺構造，而且是背斜構造，因為最老的A層位於核心部。C層則在H附近被梨山斷層F-F所截斷；由此也可證明梨山斷層是存在的。如果背斜的推測是正確的，則上述三條撕裂斷層應是背斜翼部的剪切斷層，而不是逆衝斷層所造成的撕裂斷層。

像梨山這麼大規模的地滑，一般係以排水優先，再輔以抗滑措施的方法進行治理；而梨山地滑確實就是如此治理的。但是從衛星影像上觀察，梨山大地滑區已經成為一個半圓形的匯水窪地（見圖一及圖二），其外圍的地表逕流幾乎都朝這個窪地集

中，並灌入滑體內；加上滑體的出露面積廣大（超過5平方公里），承接的降雨量非常可觀，所以地表水的集排遠比地下水的疏排有效得多，而且可靠性更高，因為它的排水系統比較沒有被堵塞的顧慮；何況集水井還有可能被活動中的滑體所破壞。如果再從經濟上考量，則地表水的處理遠比地下水的處理經濟得多。因此，最好的處理方式就是地表水要與地下水聯合排除；這樣才可以減輕地下水疏排的負荷，而且可以預防集水井被破壞後的排水問題。職是之故，加強地表排水才可收事半功倍之效。

過去的處理只顧及梨山賓館的一塊。雖然該分塊有TF3撕裂斷層可以與別的分塊分隔，但是它們的滑動卻是一體的；從它們的滑動前鋒非常整齊的覆蓋在B層上即可得到證明。因此，如果沒有整體考量進行處理，則已經處理好的一塊難免會受到其他未經處理的分塊之牽動而失效。

因為梨山地滑是位於逆向坡的一側，所以合理的推測，其主滑動面應該會切過B層與C層之間的相對軟弱岩層，其距地表的深度可能不會太淺。如果決策認為需要整治，則這個深度一定要重新確定，才能根本治理梨山地滑的問題。
