工程地質研討會

變動的大地—浴火重生南台灣工程巡禮 與會報導

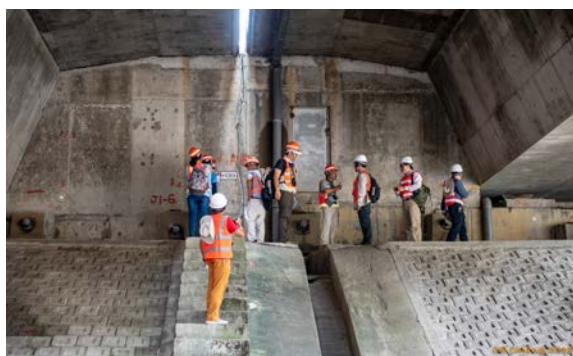
期間由於施工場地受限，與會人員分為兩路分別前往田寮 3 號橋檢視討論高架橋北段橋面與橋墩受擠壓影響而產生位移的情況(圖一)，以及中寮隧道北洞口受擠壓影響產生變形的現況，進行結構物損壞原因以及修復工法之探討，並且移動至隧道上方上邊坡檢視泥岩邊坡開挖露頭剪裂帶出露之情況。

圖一 田寮3號橋北側討論橋梁結構物現況 (江政恩攝)

經由補充調查，雖尚無法明確釐清造成變形之原因(可能為泥貫入體造成之擠壓破壞；或龍船背衝斷層造成之抬升)，但已可確認主要變形之位置及其範圍，本路段改善工程主要內容為：1. 拆除既有田寮 3 號高架橋，新建路堤通過斷層帶；2. 拆除既有中寮隧道北洞口，以修坡路塹通過斷層帶，以柔性結構(路堤、路塹)取代剛性結構(橋梁、隧道)，吸納大地擠壓與斷層活動之變形，提供安全的行車環境，並易於日後之道路養護維修工作，預定於 108 年完成改善工作；活動

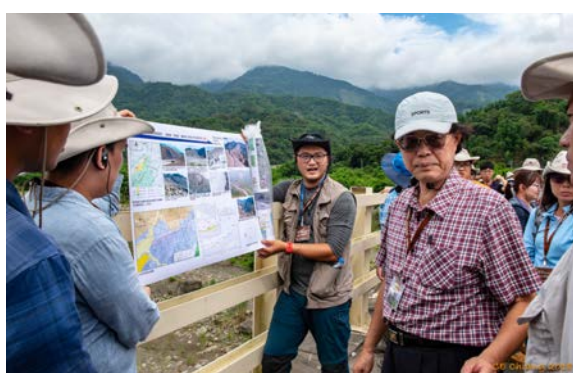
民國 98 年之莫拉克颱風所帶來之雨量，誘發甲仙區小林村後方山坡產生大型山崩，並造成掩埋村落致 500 人失蹤之巨災。現場由中央大學李錫堤教授為與會人員解說此山崩之機制(圖二)，並利用空拍機直播之方式一窺山崩現況。

小林村山崩其破壞形式屬於楔型破壞，是由向東南傾斜之地層層面與一組向西北傾斜之節理共同組成，發生滑動的溪溝源頭為堆積甚厚之老崩積層與新崩積物，有利於地表水入滲，致使崩積物易於飽和。並由於滑動區之坡高太高，致使衝擊能量提升，進而擴大了災損程度。李教授並同時指出，國內仍有不少溪溝源頭係屬此種類型，若能透過水系圖結合地形資料將其找出，或可有效降低此種山崩造成之災害。

圖二 李錫堤教授為與會人員解說此山崩之機制 (江政恩攝)

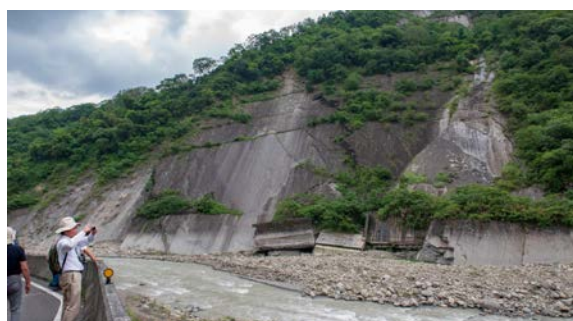
離開小林村遺址後，一行人沿台 29 線北上，停駐了世紀大峽谷以及民權國小，台 29 線沿路正好為找尋三民頁岩、紅花子層以及長枝坑層出露的良好環境，而世紀大峽谷即是個典型的紅花子層露頭。沿途巴士停駐在荖濃溪上方的新建改線橋梁，亦為風災後所延伸的產物，為提供那瑪夏區居民疏散避難的空間，其改線橋梁設計皆須考慮洪水來臨時足夠之通洪斷面。橋邊有一裸露順向坡，清楚展示常見的是四組節理：走向節理、傾向解理與斜節理 A 組、B 組(圖三)，節理的特徵亦是工程設計的關鍵，例如：何組節理為

圖三 順向坡上之走向節理、傾向節理與斜節理 A、B組 (江政恩攝)

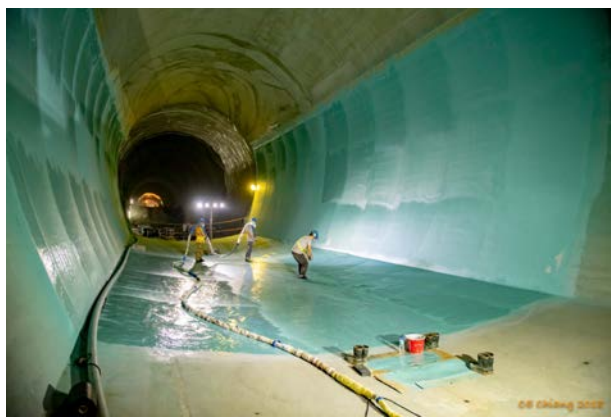
口方向進入防淤隧道內，期間正在施作耐磨層塗料工項(圖七)，主要提供混水排淤過程中降低壁面損耗的功能，第三部分則至壩頂以及搭乘船舶經由庫區至進水口圍堰(圖八)。

圖七 隧道壁面抗磨材料施工 (江政恩攝)
