機場捷運台北站及聯開共構大樓地下工程施工

臺北市的都市發展遇到最大的瓶頸是建築用地不但取得困難且非常昂貴，大型的建築工程已非常少見，位於臺北車站特定專用區C1及D1用地的雙塔結構，為桃園國際機場聯外捷運系統臺北車站之聯開共構大樓，是近年少見的大面積開發，預計興建56層及76層之大樓各一棟，地下室跨越重慶北路東西兩側的街廓，開挖面積達25,775m²，深度27.1m。本案因為開挖面積大因而大量採用分區橫置連續壁、地中壁及扶壁；地下結構則採用鋼骨混凝土，開挖採用順打內支撐工法，因而地下鋼構需在層層支撐及分區連續壁的阻隔中吊裝；又因用地交付之時程不同，C1及D1之開挖時程不相同，增加了施工的複雜性及困難度。本文介紹本計畫地工設計之構想及實際施工時遭遇的挑戰及克服方法，而地下室開挖過程中地表監測量得有隆起的特殊現象，因而本文一併介紹前述隆起之各項監測成果。

Underground Construction of Taipei Twin Tower

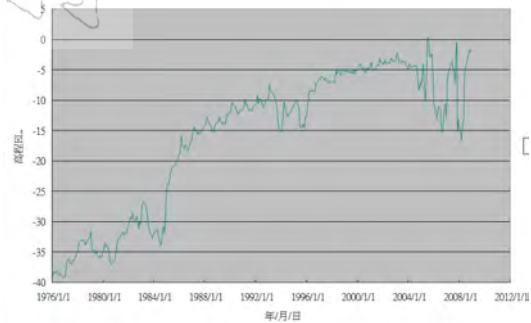
圖四 景美礫石層水位變化

本基地地表高程約為EL+4.0m，在松山層內之淺層地下水位高程約為EL.+1.0m(約地表下3m)；而景美層水位因早期超抽地下水的關係，水壓呈洩降狀態，其後因自來水日益普及管制地下水抽取後水位逐步回升，根據水利署台北(S)測站近40年所測景美層地下位的變化狀況如圖四所示，1970年代景美層水位高程最低曾達到EL.-40m，之後水位每年約回升1~2m，其間有幾次的降低主要為捷運等工程施工時的抽降水所致。景美礫石層依據設計時的調查，水位採用EL.-3m，但在C1區開挖初期(2010年初)景美層水位已回升至EL.-2m。

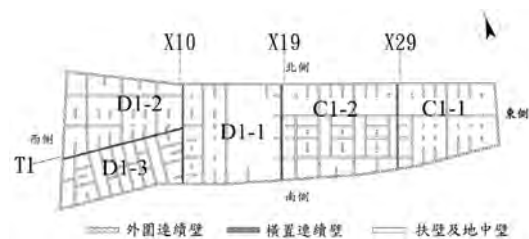
圖五 基地連續壁、地中壁扶壁之配置

開挖規劃最主要的構想是利用橫置連續壁將大面積的開挖分割成較小的範圍，東西向切割成四區塊，長度約85m一區，由於D1基地之西側南北向寬度較大，因而再切成南北兩區。整個基地開挖分為五個區(如圖五所示)。由於C1及D1區用地交付之時間相差很久，開挖時程不同，經由前述之分區，工區可獨立開挖，不會互相牽制。

另外因為南北兩側均有重要地下結構物，為控制連續壁變位避免鄰損，除了前述分區連續壁外另外配置地中壁及扶壁，地中壁及扶壁主要為南北向，開挖面以上採用無筋混凝土，開挖面以下採用鋼筋混凝土，配置配合柱位兼作高樓的基礎，深度也均進入景美礫石層3~4m。經由地中壁的再分割，在整個基地已被分為非常多個小區域，因而實際開挖前擋土壁已受到相當強的側向支持，可有效控制側向變位。

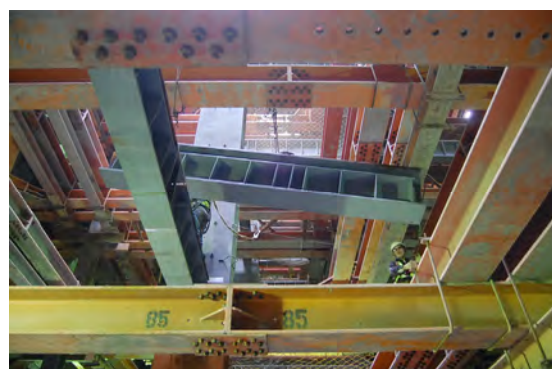
圖十一 地下室鋼構吊裝之3D模擬

本工程雖採順打工法，但地下結構為SRC，因而在支撐未拆除前鋼構必需穿過各層支撐吊裝，同時分區連續壁在吊裝時尚未拆除，因而分區連續壁上必需先開孔使鋼梁可以橫跨連續壁吊裝，工地人員戲稱好像在組立瓶中船一般費工。為使鋼構順利吊裝，吊裝前先以3D模擬各桿件與支撐、中間柱之關係(如圖十一及圖十二)，也因為地下結構為SRC，提供了採用雙順打的條件。因為軌道標為主要徑，為配合其鋪軌時程要求，經檢討決定C1區採用雙順打工法構築結構體以縮短工期。地下室構築時在B4F版完成後先吊裝B1F的鋼梁並鋪設平版型鋼承版施作B1樓版，之後將第三、二階支撐拆除，吊裝B3F鋼梁並施作B3樓版，如此便有二個工作面，可同時施作B2及1F樓版，但要施作B2F及1F版前需先拆除第六及第一階支撐，因拆除後垂直向支撐間距太大，因而設計有回撐，回撐原設計為水平支撐，因地下空間已非常狹小，要再吊裝施作水平支撐有實際上的困難，因而回撐採用斜撐設置在周邊地帶(互助營造，2009)，斜撐及雙順打示意如圖十三。

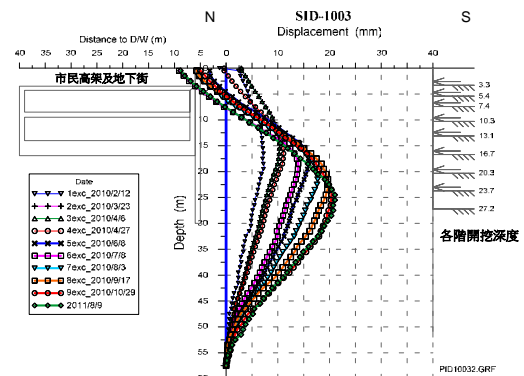
圖十六 C1開挖時程及SID1003變位

開挖引致之連續壁變位以三個不同位置及不同狀況之壁內傾度管編號加以說明(位置如圖七)，其中SID1007(圖十七)正對地中壁，壁外則為台高鐵之地下隧道；SID1003(圖十六)則於扶壁之間，壁外為市民大道高架及地下街，SID1010(圖十八)位於延平北路側無地下結構物。開挖完成後及地下結構施工時之最大變位SID1007約為15及25mm；SID1003則約為20及22mm；SID1010則為25及35mm，其

中有5mm發生在連續壁施工期間(2011/5開挖之前)。圖中連續壁頂有外推現象，由於本案採用之壁內傾度管皆採預埋鐵管方式，再鑽入壁底下卵礫石層5公尺，其底部應為不動點。研判隨開挖深度加深，當深層開挖時之變形使連續壁產生往外傾斜，同時因上半部為局限土體其土壓力較小，致頂部呈逐漸外推現象，此時淺層支撐有軸力下降至0之情形，支撐之橫擋亦與連續壁有開縫分離之現象，因而前述之連續壁外推研判為實際發生之狀況。

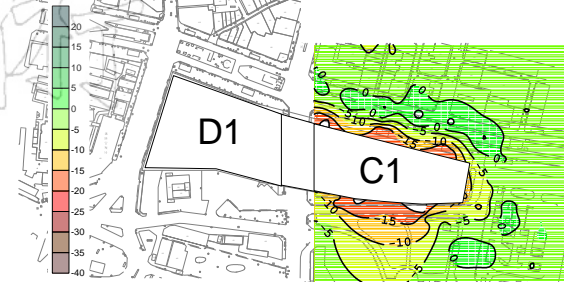
圖十九 C1區連續壁施工完地表沉陷分布(mm)

圖十九為C1區連續壁施工完成(2009/7/14)之地表沉陷分布，由圖中可發現連續壁施工後地表發生沉陷最大達20mm。圖二十為C1區開挖完成後地表變位(2011/06/08)，圖中紅色表示沉陷，綠色表示隆起，在靠近C1開挖區均有大小不一的隆起現象，最大隆起量達15mm，最大隆起發生在開挖周邊；C1區開挖時D1區正進行連續壁之挖掘，因而在D1區周圍則有沉陷之現象，最大沉陷量達25mm，隨後D1區開始開挖周圍亦有地表隆起之現象，開挖完成(2012/12/21)之沉陷分布如圖二十一，圖中D1區大部份連續壁挖掘引致之沉陷均已因隆起而抵消。地表沉陷取C1區SM-03剖面(位置見圖七)作為代表，本剖面位於台高鐵隧道上方，在C1區開挖時不同時間之沉陷剖面如圖二十二，在第一階開挖之前有連續壁施工及淺開挖與地盤改良，因而第一挖完成後呈沉陷狀態，但第二階開挖以後則隨時間有隆起之現象。

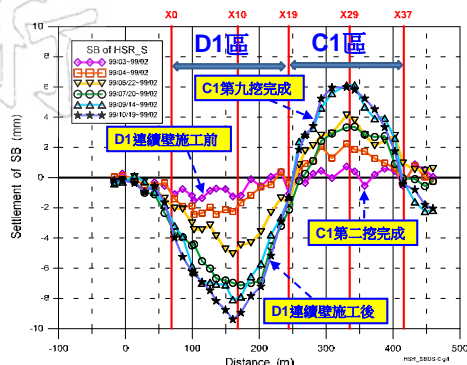
圖二十三 C1開挖時高鐵隧道底版之沉陷

鐵共構之隧道，台鐵在高鐵之北側較為靠近基地，台高鐵隧道內裝有相當多儀器，其中沿著台鐵及高鐵軌道版上縱向均布設有沉陷點，高鐵軌道佈設較長(約450m每15m一點)，因而以其作為代表說明其隧道底版變位情形，圖二十三為C1區開挖過程中隧道之底版沉陷狀況(由於開挖前方開始施測，因而並沒有計入連續壁施工引致之變位)，圖二十三之沉陷分布(點位之相對位置可由圖上之軸線比對圖七之

建築軸線)大致以軸線X19(C1D1之分界)為界,在C1區隧道底版隨著開挖有隆起現象,此時D1區正施作連續壁因而有沉陷發生。但當D1區開挖時則在開挖範圍附近的沉陷點由沉陷轉而隆起,圖二十四為D1區開挖前後之底版沉陷變化,最大的隆起量約有9mm,C1區部份點位也受到影響。另台高鐵隧道頂裝設有由地面鑽孔至隧道頂之沉陷點,可代表隧道橫向之沉陷,取其中SSI-2為代表(位置見圖七),隧道頂橫向之變位如圖二十五,由圖中可知開挖過程中台高鐵隧道靠近開挖面之隆起量較大,整個隧道有外傾現象,此現象與地表沉陷相似。

高鐵隧道底版之量測(有高鐵公司及施工單位之測量隊定時量測及會測),且量測具一致性可靠度極高,由其監測成果在C1區開挖時隆起最大位置在軸線X29附近約為C1區之中央,D1區最大沉陷則位於軸線X8附近(距X9軸線9m)。當D1區開挖時隆起最大位置約在X9附近,隆起往東影響約至X31,距開挖範圍(X19)約110m,往西影響距離與開挖範圍(X0)約90m,若以開挖27m計算影響之距離為3.3至4倍的開挖深度。
