巴拿馬運河邊坡破壞

潘國樑*

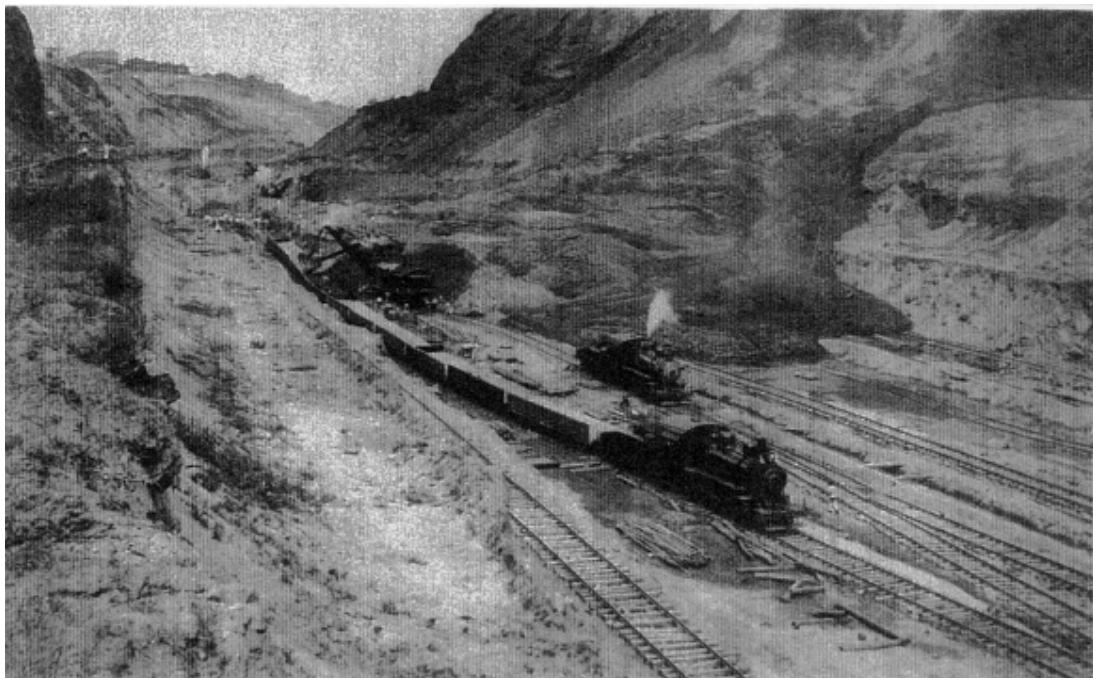
照片一 Gaillard Cut發生於1913年2月2日的Cucaracha滑動，土方量約2.2百萬立方公尺；谷底的火車是用來運送棄土的(Turner and Schuster, 1996)

巴拿馬運河的邊坡破壞使工程進度延緩了兩卦，其中最著名的就是12.6公里長的 Gaillard Cut (見照片一、二、四)。原來估計的坍滑體積只有一千七百萬立方公尺，結果需要移除的體積竟然高達一億一千四百萬立方公尺，幾乎超過七倍之多。該滑動帶於1914年運河通航後還發生過九次坍方，嚴重到非得關閉運河不行。例如在1915年就有兩次的大坍方(North East Culebra Slide 及 West Culebra Slide)同時發生，其擾動的力量分別為一千三百萬及一千萬立方公尺。自1920年之後即未聞有關閉運河的情事發生，但是邊坡破壞對運河的暢通仍然潛伏很大的威脅，同時對運河的維護也造成鉅大的負擔。例如1986年復活的Cucaracha滑動(照片三)，幾乎到達關閉運河的關頭，雖然滑動力量只有約4.6百萬立方公尺而已。

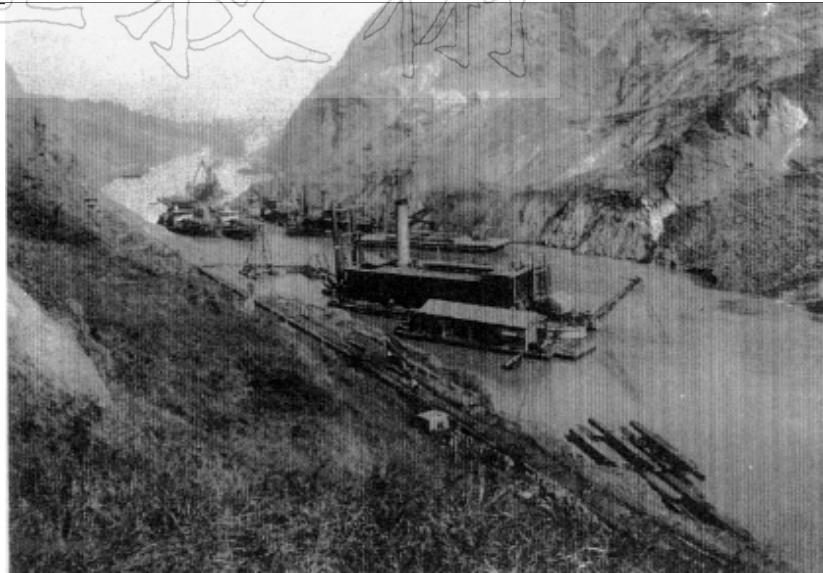
照片二 Gaillard Cut發生於1914年2月8日的Cucaracha滑動，挖泥船正在清除趾部的情形；地層屬於Cucaracha Formation(Kiersch, 1991)

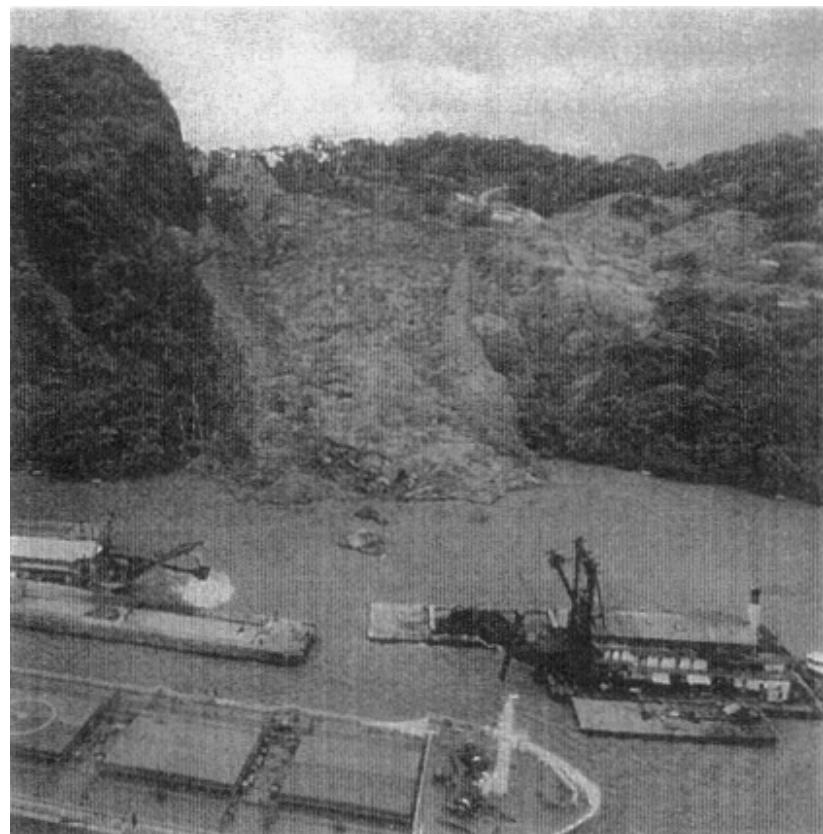
照片三 Cucaracha滑動於1986年10月復活，幾乎堵塞河道，挖泥船還在清除趾部的情形(Turner and Schuster, 1996)

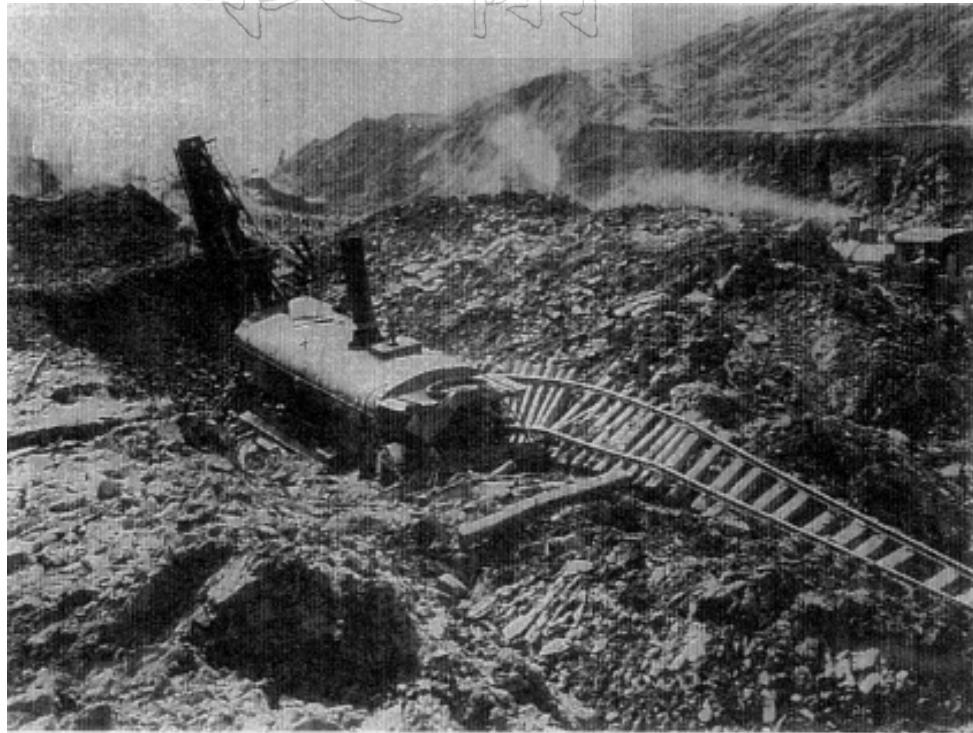
照片四 Gaillard Cut發生於1913年2月6日的Powderhouse滑動，照片中央可見蒸氣
鏟及鐵軌被破壞的情形(Turner and Schuster, 1996)

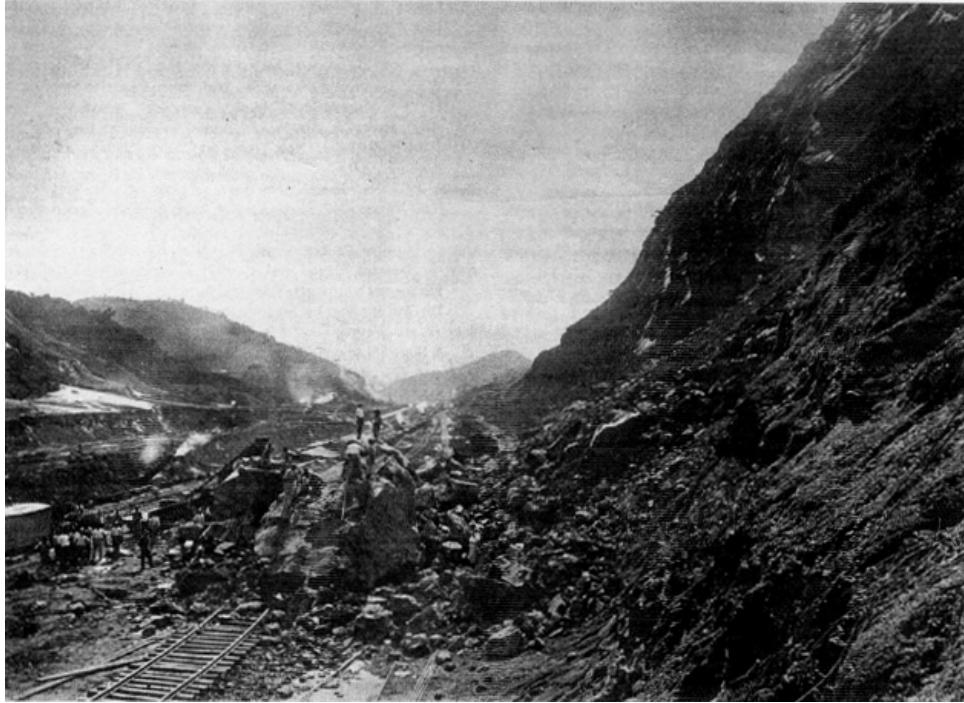
照片五 1910年11月14日發生於Contractors Hill 因切坡而造成的順向坡岩塊滑動
(Kiersch, 1991)
