## 懸臂式擋土牆補強案例探討 ~牆身加高且牆趾前方開挖~

\* 永碩工程公司

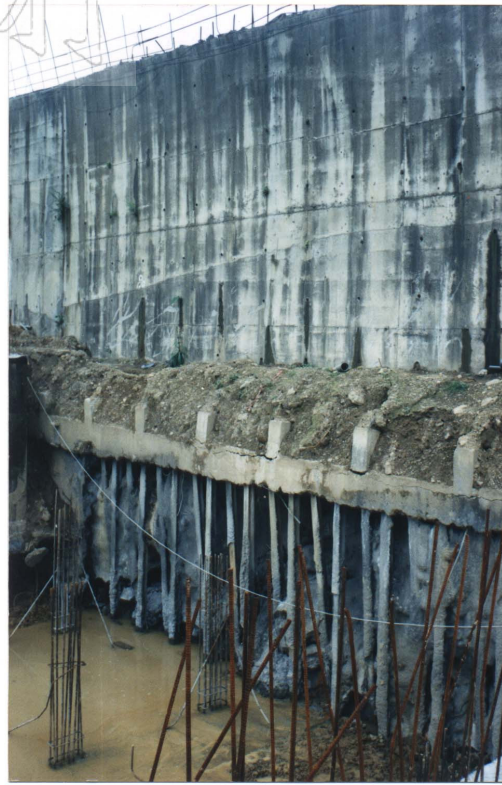
照片二

施工過程中為安全計，預計採跳島方式開挖，但現場並未如此施作，以致開挖面過大，於兩側角隅處，由於牆面產生斜裂縫；另外，加勁版與帽樑交接處亦曾產生水平裂縫，經查，由於鋼筋採一式製作，部分彎鉤未深入帽樑內而造成。如施工照片一、照片二所示。

考慮擋土牆加高後，基礎之承力安全係數並未符合規範要求，仍於牆趾前方打設雙排鋼軌樁，間距80公分，交錯佈置，樁頂設置高40公分、寬50公分之鋼筋混凝土帽樑，每1.5公尺間距設置斷面25cm\*40cm之加勁版以聯結帽樑及擋土牆趾版，本項系統除做為基礎加強之用外並一併解決牆趾開挖所需之擋土設施。
