# 工程地質研討會

## 水與火的交融～澎湖群島的地質與人文饗宴 與會報導

朱晃葵\* 黃士庭\*\*

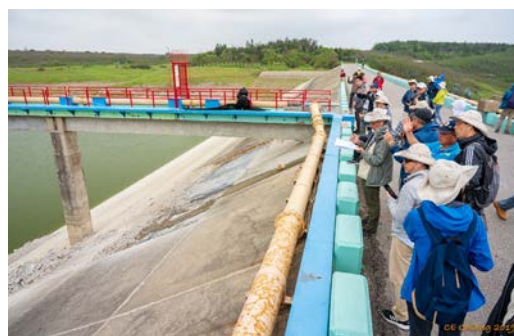
圖二 小池水庫(往上游側看)(江政恩攝)

所苦的小池水庫，研討壩址地層與工程設施的互制關係；小池水庫位於澎湖縣西嶼鄉大池村東南方約 500 公尺，壩軸地質鑽探結果顯示岩盤位於現有地面下約 13~14 公尺以下，而且屬節理發達破碎之玄武岩，附近所出露之地層以中新世的澎湖層為主要岩層，岩性以柱狀節理發達之玄武岩為主，多為破碎狀，其上被黏土、砂及風化岩塊所組成的覆蓋層所覆蓋。另外於海濱地區則有現代堆積層分佈。現場一行人主要針對手冊摘錄之壩軸地質剖面圖進行研討，討論地層的延續性之於壩址滲漏問題的討論。小池水庫多年來一直都有蓄不滿的情形，經居民反映其下游的夢幻沙灘時常出現不知從何而來的潺潺流水，故推斷係因小池水庫之壩基座落在節理發達的玄武岩上，所儲蓄之水經底下玄武岩節理滲流，並自下方之沙灘流出，使其無法達到初始設計之蓄水量。利用不透水膜進行不透水處理後，壩底滲水之情形已顯著改善；然而其後卻發現，當蓄水超過某一高度後，大壩後方即發生嚴重滲水，推測係因水壩面版之混凝土與土石填方材料勁度差異過大，土石填方些微沈陷變形即導致面版間產生裂隙，當水面高度達到裂縫位置時，即發生漏水之情況，也有可能是水面高度高過裂隙之後，水頭差促使水壓增加，加速滲流之情形；另面版開裂後，混凝土面版下方

不透水膜的止滲與否，甚為關鍵；若不透水膜存在破洞，依填壩材料的特性，則有發生管湧之可能性存在，而在管湧之後可能導致壩體變形擴大，如此前述關於築壩完成多年後，因壓密作用再擴大面版變位之情形應可逐年趨緩之推論，需保守視之。

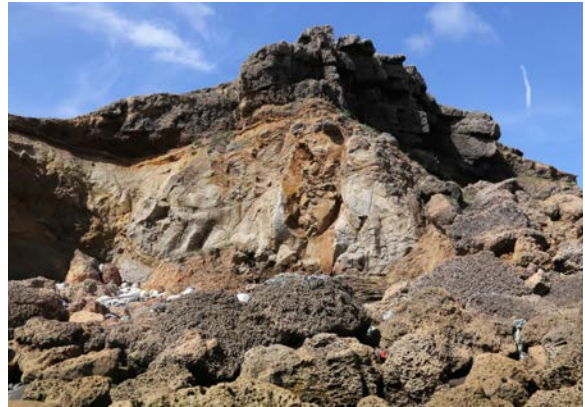
圖三 小門嶼層標準剖面處(顏一勤攝)

依舊澆不熄與會人員們想親眼目睹小門嶼層標準剖面的熱情，眾人不畏風雨的靠至海岸邊；小門嶼層的鈣質砂岩，在澎湖出露最完整的地方就是在小門國小北側的海崖與西側平台上；此處除清楚呈現鈣質砂岩與其所覆蓋之姑婆嶼層的接觸關係外，因小門嶼層之鈣質砂岩底部發現含有鐵質石英砂岩岩塊，根據 Bowen's series 顯示，玄武岩組成礦物之生成環境與石英礦物之生成環境分處於序列上下兩端，兩者同時出現在一處實令人匪夷所思，雖然石英礦物之來源至今仍待釐清，但仍幾乎可以認定姑婆嶼層與小門嶼層間是存在一假整合事件的；走著走著來到小門嶼的另一個景點-鯨魚洞，藉由觀察此處的露頭、數處焦烤痕跡、荷重鑄型及火燄狀構造等等跡象，推論澎湖層之玄武岩應是在沉積過程中先後發生多起岩漿噴發事件，流動性高的玄武岩質岩漿漫流於當時的地表抑或是海床，並層層堆疊於其上，留下上述種種樣貌後再為後續的沉積層所覆蓋；除此之外，曾有鯨魚洞便是一火焰狀構造，經歷海浪差異侵蝕後所形成一說，若此說法屬實，則該構造之規模委實令人驚嘆！但真實與否，仍有待有緣人繼續研究了。在鯨魚洞看著種種景象流連忘返、討論熱烈，無奈天色漸暗、時候已該祀奉五臟廟，也為避免遭受眷屬們的責難，一行人才淋著細雨、緩緩走回巴士上，前往晚宴地點。

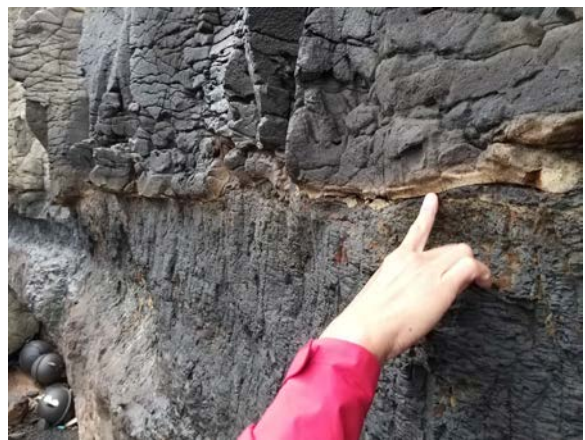
圖四 荷重鑄型-火燄狀構造(黃士庭攝)

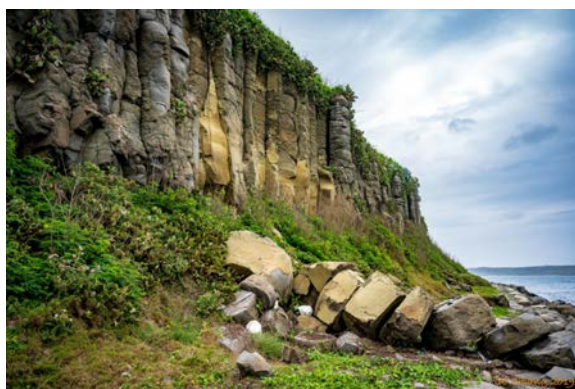
圖七 桶盤嶼上解壓崩落的柱狀玄武岩(江政恩攝)

安全嗎？適合開放給遊客參觀嗎？此事件的肇因為何？應該進行何種處置較為妥當呢？眾人立即進行現況調查，並歸納出原因有二：1. 該處節理發達，岩塊幾乎都已分開，受重力、解壓、熱脹冷縮或強風、豪雨、海浪、地震等外力影響後便極有可能紛紛滾落，甚至倒塌；2. 該處位於海濱可能遭受海浪侵襲，而觀察玄武石柱係佇立於砂岩、頁岩、砂頁互層組成之沉積岩地層上，可能便因海浪侵蝕作用而掏空，進而導致岩柱整體滑落。一陣紙上談兵之後，不論這是何原因所導致的，仍是得尊重管轄機關之決策，為保留當地最原始之風貌而不另進行修整，而隨時提醒來訪之遊客盡量遠離石柱，以免發生危險。此島嶼較可惜的是潮汐時間沒掌握好，未能看到桶盤嶼西南海岸海蝕平台有玄武岩熔漿湧出形成同心圓狀的「蓮花座」，令人十分扼腕。

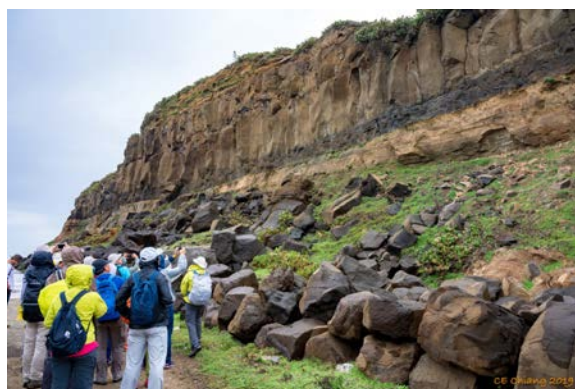
圖八 虎井嶼觀察不同期之玄武岩堆疊情形(江政恩攝)

接著來到澎湖群島第七大的虎井嶼，忽然間又遇到了陣雨，天涼吹風、細雨綿綿，剛好來到「來來鮮魚湯」，來碗道地的魚湯做為午餐吧！只見整碗魚湯料理豐盛、魚肚肥美，大快朵頤一番！至虎井嶼一遊時毋忘來此大飽口福；在吃飽喝足稍作休息後，我們來到虎井嶼西南側的海邊，除了感嘆遠方的熔岩台地如此平坦外，虎井嶼的西南側山壁可觀察到數次矽質玄武岩與鹼性玄武岩互層的樣貌；走在岩灘上也發現許多玄武岩塊上有特別的「氣孔柱」構造，經顏技師講解後才知道，有些岩面上，有局部密集的氣孔，若將之垂直剖開，則可見許多小氣孔排列成條狀；這些氣孔是岩漿內的空氣來不及逸出，岩漿已經凝固所留下的，彷彿海底世界裡氣泡一路延伸至海面一般，此景為我們帶來更多對岩漿世界的想像！

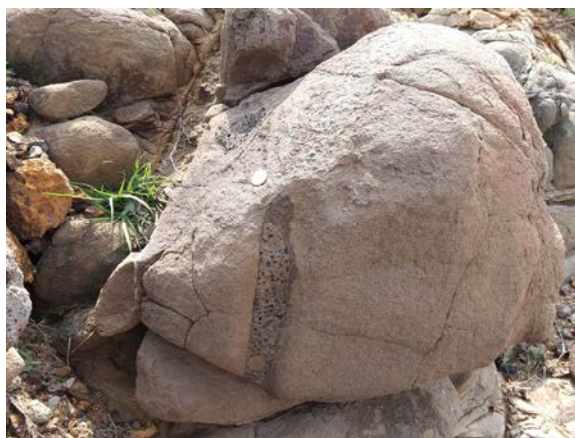
圖九 玄武岩中的氣孔柱(黃士庭攝)

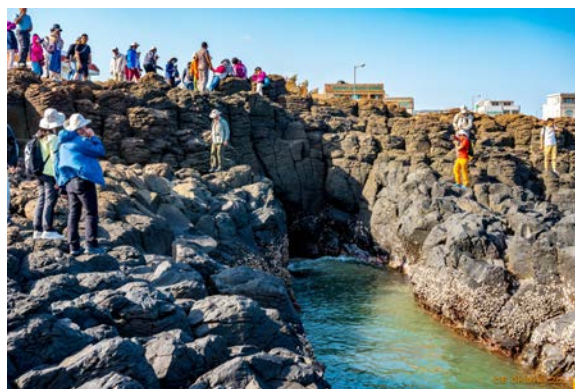
圖十 玄武岩受海浪侵蝕形成的風櫃洞(江政恩攝)

終於來到今日之壓軸行程-「風櫃聽濤」為澎湖知名的景點，風櫃里位於風櫃半島的尾端，澎湖當地人稱呼「風櫃尾」，聚落南岸的玄武岩柱狀節理受波浪侵蝕造成狹長的海蝕溝，海蝕溝的底端又被侵蝕成海蝕洞，再由海蝕洞順著節理縫隙形成一個通到地面的小孔，每遇南風漲潮時長浪順著海蝕溝灌入，海蝕洞內空氣受擠壓，海水由縫隙噴出，發出呼嘯聲，猶如鼓風爐的聲音一般。

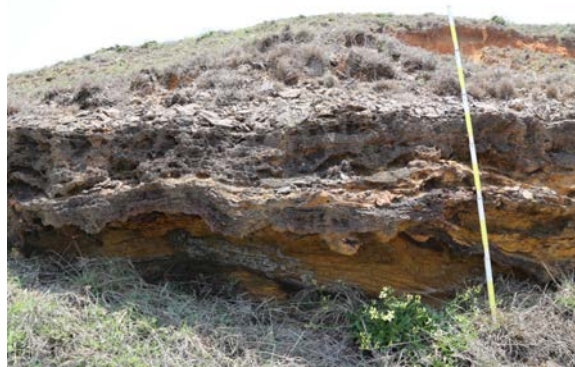
圖十二 姑婆嶼島上鐵質石英砂岩層(顏一勤攝)

現地考察主要針對姑婆嶼層，主要由鐵質膠結成堅硬之鐵質石英砂岩所組成，石英砂為粗粒角礫狀，岩層中常見槽狀交錯層理及夾有泥塊，鐵質石英砂岩常因風化而成碎塊散布於玄武岩流或紅土面之頂部。姑婆嶼層在澎湖地區主要出露於姑婆嶼、西嶼後扈灣、小門嶼及花嶼西北角高地上等地。

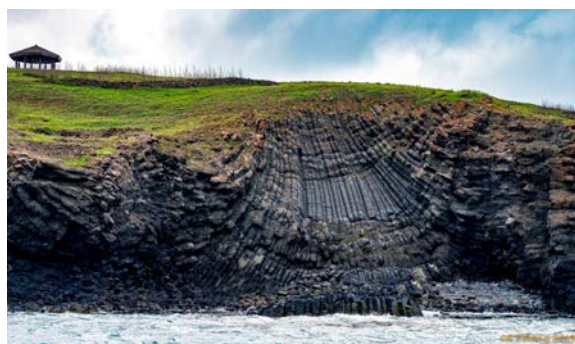
圖十四 員貝嶼百褶裙(江政恩攝)

位於白沙島東側及湖西北側間的海域，散落著數個無人居住的島嶼，但卻孕育出了候鳥的棲息地。由於部分島嶼都是由單一層的玄武岩岩層所組成，因此在岩漿溢出後冷卻形成玄武岩時，受岩漿冷卻時的等溫線影響，形成了許多彎曲的柱狀玄武岩景觀。本次活動便是藉由陸上就近觀察及海上遠觀，來介紹員貝嶼沿岸的地質景觀，對玄武岩有進一步的認識。位於白沙島東方海域的員貝嶼，座落在岐頭碼頭與鳥嶼之間，因島嶼的外型像螺貝覆蓋於海面上而得名。員貝嶼主要由鹼性玄武岩所形成，因發達的柱狀節理，及海蝕作用的雕刻，發育出石筆、石硯、無字天書和石墨等地質景觀；在員貝嶼東北側海崖的柱狀玄武岩，因為柱體上窄下寬如同百褶裙一般，是員貝嶼著名地景。與會人員細細觀察六角柱狀玄武岩之產狀，經

講解得知原來六角形是結晶最穩定之型態，因此熔岩流才會收縮成如此形狀，而吾人也可藉由觀察等溫線所形成之節理樣貌推斷當時岩漿的流動方向，惟看到百褶裙之產狀，只能咋舌以對，不得不欽佩大自然造物之奇，另在該處發現臺灣少見之凝灰岩，亦讓人大開眼界。
