地工遙測與城鄉規劃—兼述IKONOS衛星

潘國樑*

地工技術第82期(民國82年12月)的地工小百科會說明地工遙測的簡單原理，之後，將逐步介紹地工遙測之應用面，且主要以IKONOS衛星影像為例。

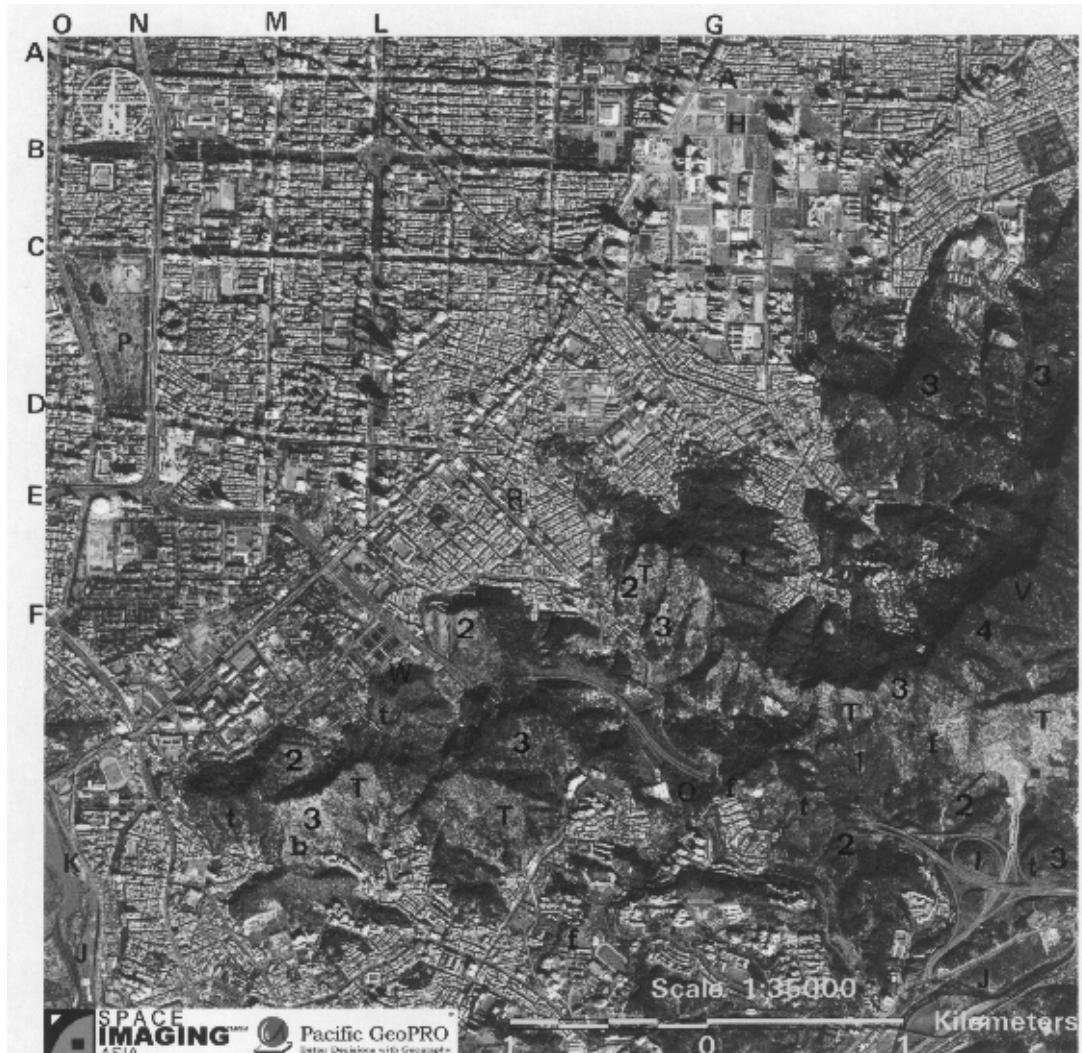
照片一 公元 2000 年 1 月 22 日 09:58 IKONOS 衛星所取得之台北市東區泛色顯銳影像
(磐球公司影像處理)

照片一的比例尺較小，它代表 4.9×4.9 平方公里的面積。因為植被顯現紅色，而水體顯示藍黑色，所以是一種偽紅外線照片；這種影像最適合於地工遙測之應用，此因其色彩對比最強，且辨釋率(Interpretability)最高。影像判釋的第一步是先作定位：影像的中心位置為台北捷運木柵線，六張和站至麟光站的路軌(R)從西北斜向東南佈設；因為車站的屋頂反射極強，所以非常明亮耀眼。其他較重要的地標，如大安森林公園(P)、信義計畫區(H)、北二高高架及流道(I)、景美溪(J)、新店溪(K)等，均歷歷可見。重要的街道亦清楚地呈現，如忠孝東路(A)、仁愛路(B)、信義路(C)、和平東路(D)、華隆路(E)、羅斯福路(F)、基隆路(G)、敦化南路(L)、復興南路(M)、建國南路(N)及新生南路(O)等。

該衛星影像具有幾項特徵：第一是色彩，由於該影像係偽紅外線照片，所以植被呈現紅色，如照片中的東南部即是。植被稀疏的地帶則顯示棕黃色或白色，幾乎都是蒙園(T)的分佈。影像中水體呈現藍黑色或藍色，比較明顯的有河水，如J及K，其中景美溪的水(J)要比新店溪的水(K)還乾淨，因為愈乾淨的水愈趨近於黑色。其他明顯的水體有台北自來水事業處的水池(W)、台灣大學的醉月湖(照片五中)、大安森林公園的水池(照片五上)、國父紀念館前的水池(照片五中)，甚至台北世界貿易中心的圓形溢水池(前省之右側)也清晰可認。第二項特徵為垂直傾倒(Vertical Displacement)，即直立的物體在影像中呈現傾倒的姿態，不像直立物體在地圖上投影成一點。一般製圖係

以台灣單調的岩性，要在遙測影像上從事地層的歸屬(如大寮層、石底層、南港層等)，確有一定程度的困難。所幸，地層的鑑定，對地工程的觀點並不是第一重要，所以沒有減損遙測影像在地工程上的應用價值。遙測影像的判釋步驟與野外調查略有不同，遙測方法一般是採取先構造後岩性，先大局後細節的方式。地質構造的判釋，其首要工作是先確定岩層的位態，由岩層的位態判斷岩層的年代順序及研判褶皺、斷層及順向坡等。岩層的位態可由V字規則或三角面著手，如照片一中，三角面(t)極為醒目，由三角面的傾斜方向及傾斜角即可決定岩層的位態。以照片中為例，岩層係向東南方向傾斜，傾角估計在20度至30度之間。

有些三角面暴露良好(如b)，所以三角面本身就是層面，V是順向坡。由是觀之，照片中的墓園(T)大多修建在順向坡上，故其穩定性堪虞。照片中有一條台北斷層的分歧斷層，稱為「嵙頭斷層(f-f-f-f)」，其線形及斷層面的表現甚為顯著，在照片上極易追蹤。不巧，國道3甲線的台北隧道II之441(Q)正好從斷層帶穿過，而隧道線則斜切斷層線而過。如果當初規劃時即有IKONOS影像，也能利用IKONOS影像，則是古有另外的規劃方案，倒是值得推敲的問題。本區強度較大的岩性應屬砂岩，在影像上表現凸起的地形，凡形成三角面的部份均為砂岩屬性。這次岩層分屬大寮層(2)及石底層(3)，但該兩種地層的界線在影像中不易鑑定；只有古嵙頭斷層的東南側有較大面積的分佈，其在影像中最顯著的特徵是不見三角面的出現。石底層之上則被南港層(4)所覆蓋，南港層之厚層塊狀砂岩呈現明顯的陡崖(峭壁)(V)，該層之東南側則被嵙頭斷層所截斷。

從照片一可明顯地看出山坡地(紅色部份)是如何地限制都市的發展，而都市化的結果自然又如何侵入地工條件較差的山坡地。同時山坡地也限制了交通路線的佈局以及土地利用的型態。

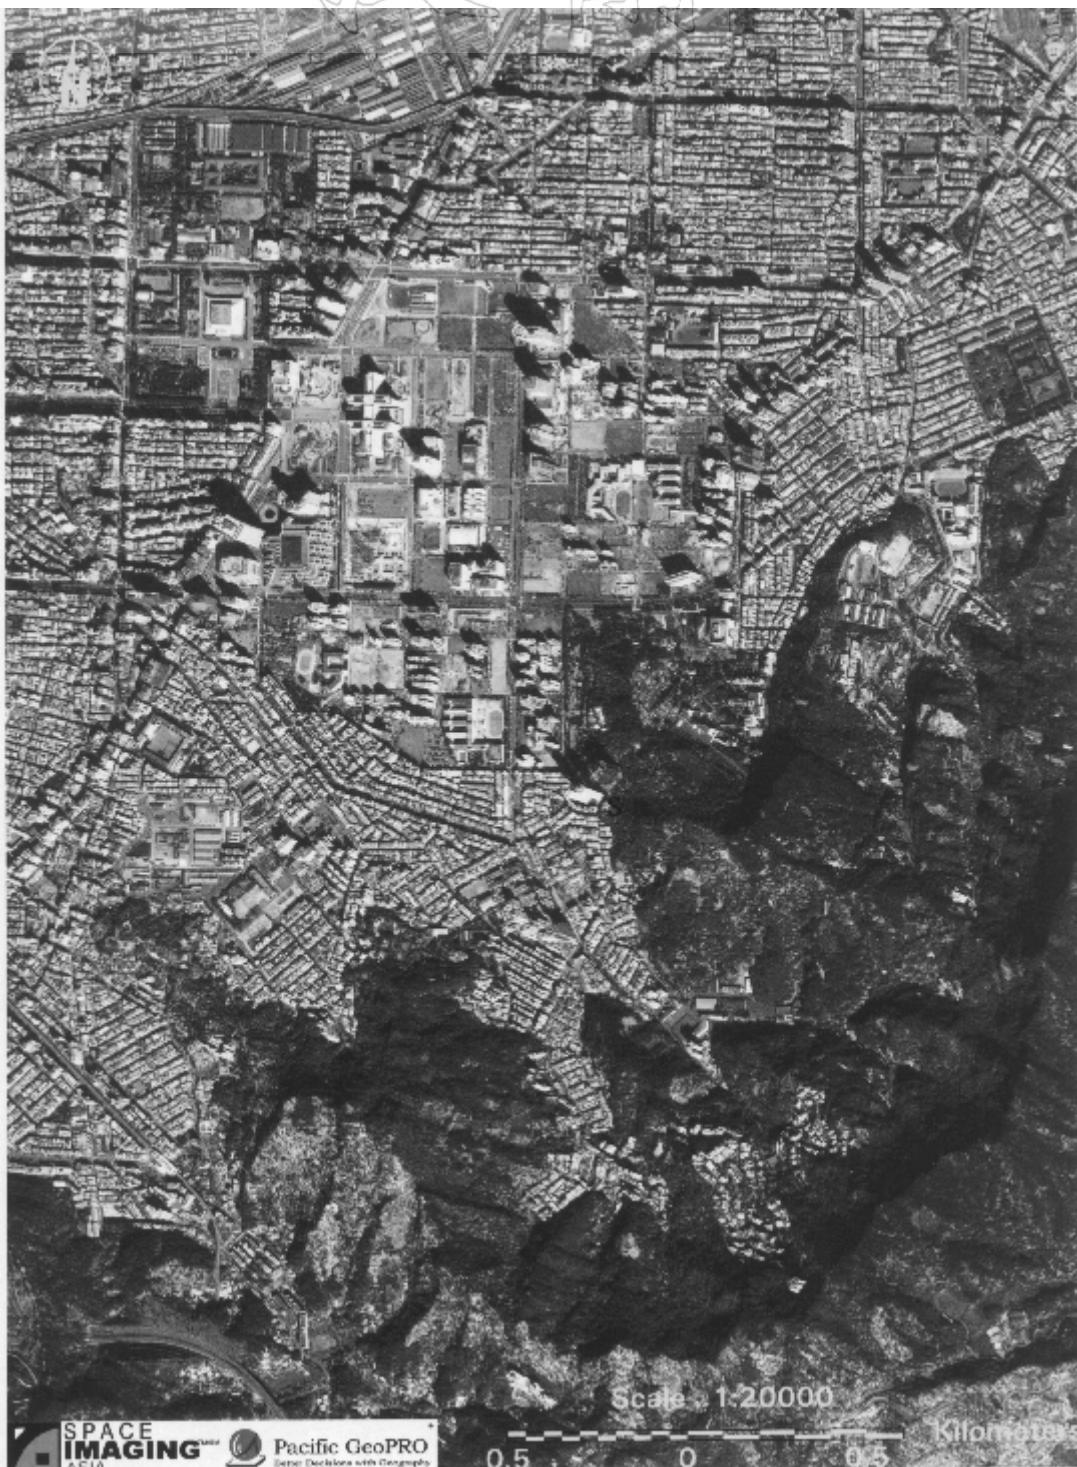
照片二 台北市信義計畫區之放大泛色顯銳影像(磐球公司影像處理)

採用垂直投影的方式製成，而遙測影像則是利用中心投影(聚合於焦點)的原理成像。如果影像是採用照像的方式成像時，則所有傾倒線(垂直物體之頂端與底端在影像上之連線)的延長線均集中於一點(接近於照片的中心點)；如果影像是採用掃描的方式成像時，則所有傾倒線均互平行，且垂直於掃描儀的縱向中心線(即航線方向)。同時所有垂直物體的頂端均向中心點或中心線的外側傾倒。這種傾倒現象可從照片二中，信義計畫區的高樓大廈中獲得證明，可見所有大廈均倒向西北方，因此中心線係位於照片之外的東側。影像的第三項特徵是陰影，這與成像時間有關。本影像係於冬天的早上10點鐘所取得，所以太陽尚未昇到頭頂上，因此陰影特別顯著。陰影對影像品質的影響有好壞之分；適度的陰影有助於立體的呈現，如照片二中心的S處有兩棟獨立大樓，由陰影的形狀與位置可以更有把握的判斷其高度與互相分離的配置。但過度的陰影則掩蓋了很多寶貴的資訊，例如照片二中位置的世貿中心國貿大樓，其陰影及其垂直傾倒現象共同覆蓋到基隆路及其斜對面的建物。再從照片一觀察，基隆路從信義路到和平東路的一小段，其高樓林立，致使路形難辨，也是受到上述同樣現象的影響。

照片一將照片一局部放大，使其比例尺變成1:20,000，雖然解像力沒有提升，但卻使細節看來更清楚，最明顯的就是停車場及街道上的汽車計11-1點數。一般而言，將IKONOS的影像放大到1:2,500到1:2,000時仍具有可讀性；但對地工的應用而言，古規劃階段採用1:10,000左右的縮尺即可，否則就失去了遙測影像的廣域及古觀之特性與優點。古特殊情況下，如工址或災害點的特寫，方有必要放大到數千分之一縮尺。
